# Mexiko očima dopravního inženýra

Ing. Petr Novotný (atelier AMOK, petr.novotny@ateliermok.eu)

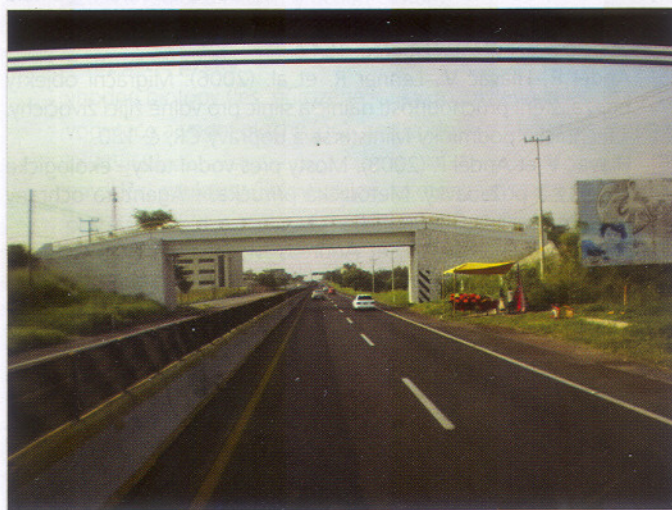
Obrázek 1: Nejen billboardy, ale i prodejci v bezprostřední blízkosti dálnice rozptylují pozornost řidičů. Korunu pojmu „odpouštějící komunikace“ nasazují nechráněné pevné překážky.

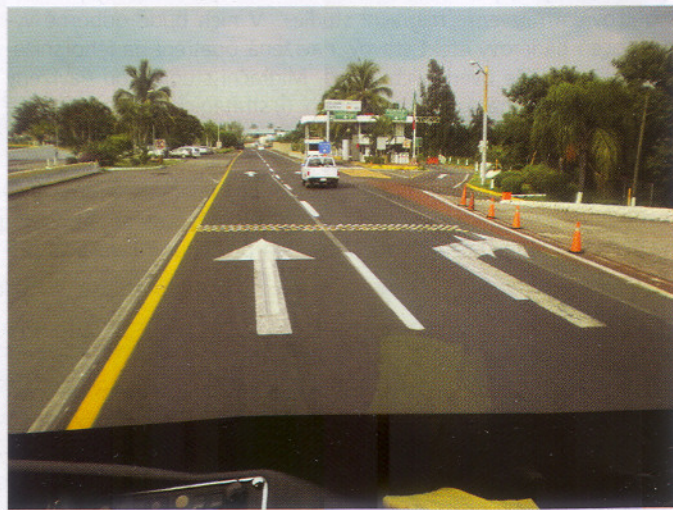
Obrázek 2: „Knoflíkový“ retardér na dálnici. V Mexiku standardní opatření pro snížení rychlosti.

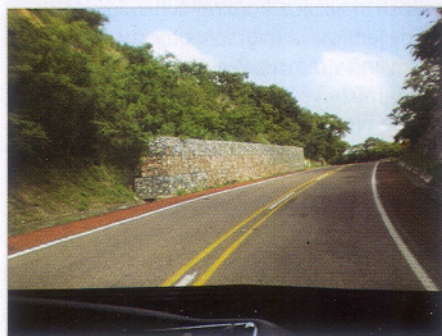
Obrázek 3: Dodatečně doplněná gabionová stěna (již bohužel bez ochrání svodidly).

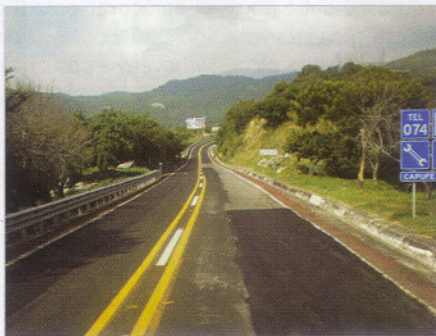
Obrázek 4: Stejná silnice v místě, kde není zpoplatněná. Kvalita povrchu, ale i silničního příslušenství je nižší.

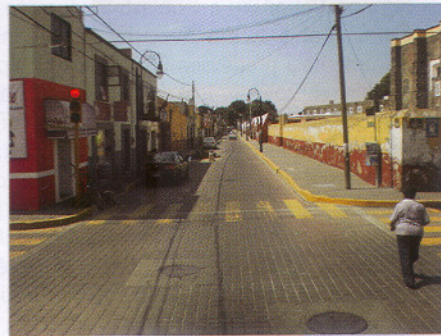
Pro příčný pohyb pěších jsou většinou pouze v křižovatkách přechody bez ochranných bezpečnostních prvků. Odlišností od evropských zvyklostí je umístění SZ až za křižovatkou.

Obrázek 5: Světelné signály až za křižovatkou. Bezbariérovost přechodů není řešena.

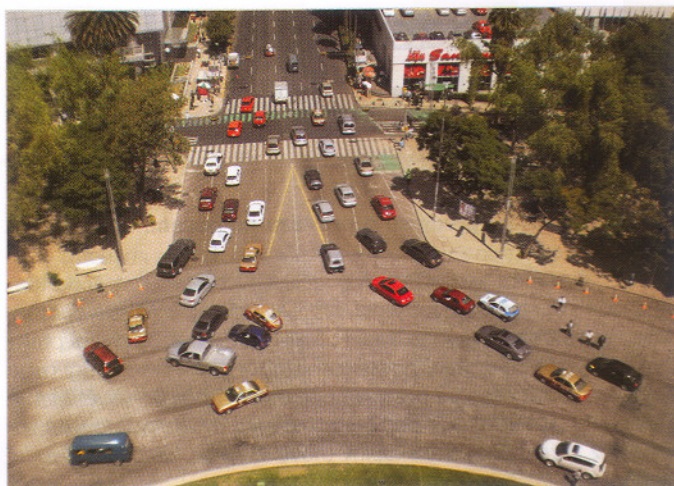
Obrázek 6: Vyklizování v době změny fáze - takový „normální chaos“

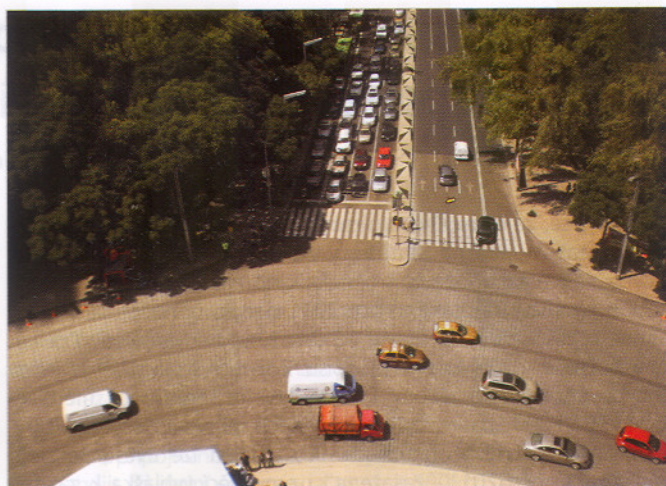
Obrázek 7: Vozidla krouží v protisměru po polovině kruhu.

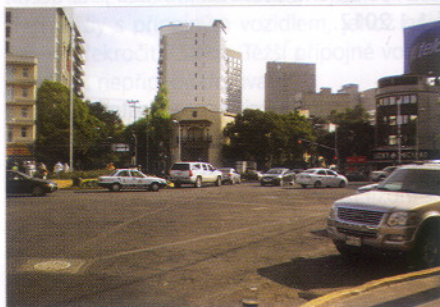
Druhou okružní křižovatkou v Mexico City (foto 8), kterou Vám představím, je v místě křížení tří ulic. Třidu Presidenta Masaryka kol-

mo kříží ulice Archimedova a pod úhlem cca 45° je protíná ještě Newtonova ulice. Křižovatka je tedy šestiramenná. Její  $\varnothing$  je 66 metrů a šířka vozovky je 25,5 m. Provoz na křižovatce je řízen světelnou signalizací. Pohyb vozidel, z pohledu člověka zvyklého na evropské komunikace mírně řečeno chaotický, dokládá následující foto.

Obrázek 8: Dokumentace protisměrného pohybu a parkování vozidel na okružním pásu okružní křižovatky.

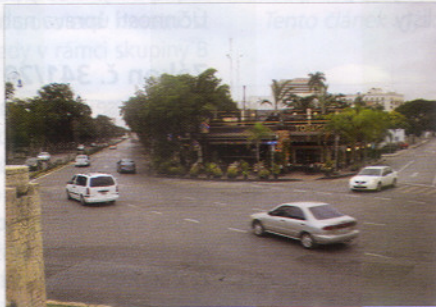
Třetí zajímavou okružní křižovatku jsem našel v Meridě na Pasco de Montecho (foto 9 a 10). Jde o křižovatku s  $\varnothing$  67 m a šířkou jízdního pruhu na okružním pásu 14 m, což odpovídá 3 - 4 jízdním pruhům. Křižovatka je v místě křížení s méně významnou komunikací pod ostrým úhlem – 30°. Není řízená SSZ a zajímavé je vodorovné značení připomínající značení spirálovité okružní křižovatky.

Obrázek 9: Detail vodorovného dopravního značení – vedení vozidel do výjezdu z křižovatky.

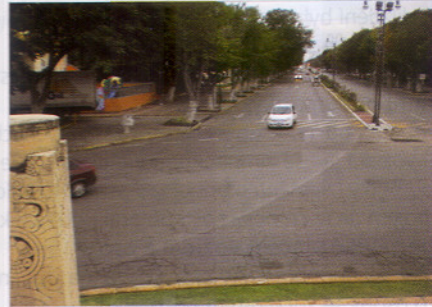
Zvláštní zde bylo také vyznačení místa pro přecházení na hranici křižovatky prvky vedenými nikoliv kolmo, ale šikmo k ose.

Obrázek 10: Netradiční vyznačení místa pro přecházení šikmo k ose vozovky, směrové šipky „navádějí“ na středový ostrov.

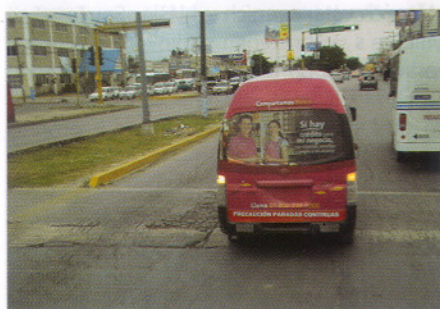
Obrázek 11: Poměrně drastický příčný práh na sběrné komunikaci.

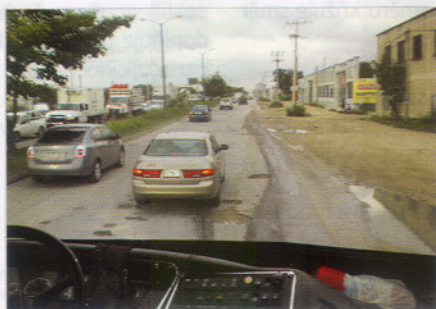
V některých úsecích je zpomalení provedeno „přirozeným“ způsobem. Kromě nízké kvality vozovky zde chybí jakákoliv ochrana pevných překážek a je patrný neomezený přístup (obslužná funkce) na komunikace sběrného charakteru s vysokou intenzitou provozu.

Obrázek 12: Vjezd do Cancunu – turistického centra, přirozená retardace rychlosti.

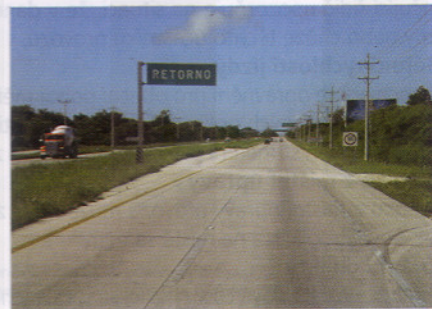
Na těchto silnicích, které nemají statut dálnice, ale je zde možno dosahovat vysokých rychlostí jsou místa, kde je dovoleno urovňové levé odbočení, případně obrát do protisměru.

Obrázek 13: Neomezený přístup „nadiavoko“, levé odbočení, sloupky VN v dopravně nebezpečném prostoru.
