Zpráva z realizace

Instalace lepených vodících prvků na okružní křižovatce v Rudné u Prahy

Akce: „II/605 Rudná a III/00512 Jinočany – úprava křižovatek“

Lokalita: „Okružní křižovatka silnic II/605 (Masarykova) x III/00518 x III/00516.“

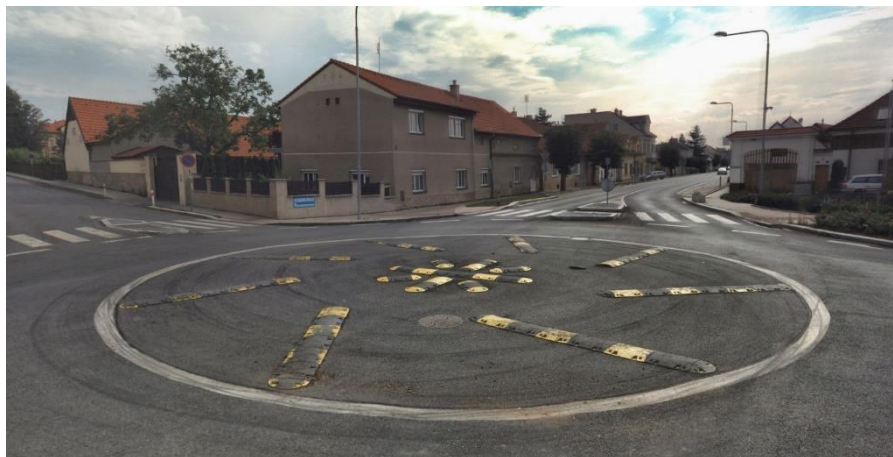
Obr. 1 – Původní řešení středového ostrova pomocí montovaných zpomalovacích prahů.

Montované zpomalovací prahy však byly po 6 letech provozu již za hranou své životnosti, kdy po obvodu byly výrazně deformovány, takže již neplnily svou funkci. V některých místech došlo k jejich vytržení z vozovky a tvorbě nebezpečných ostrých hran.

V říjnu 2020 byla KSÚS SK v křižovatce provedena obnova živičného krytu, při níž došlo k odstranění zbylých montovaných zpomalovacích prahů ze středového ostrova.

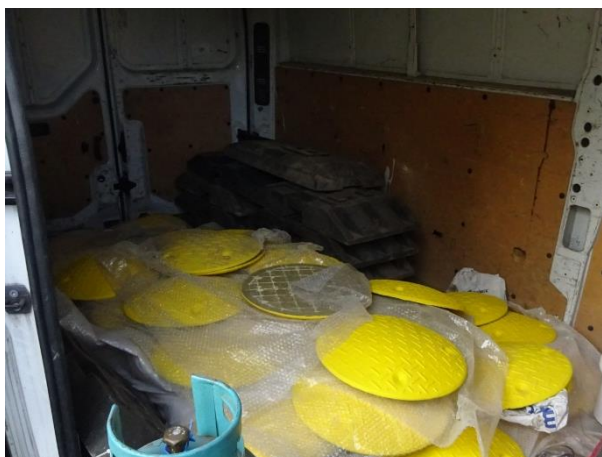
Obr. 2 – Silniční vodicí prvky z vláknobetonu před nalepením na vozovku.

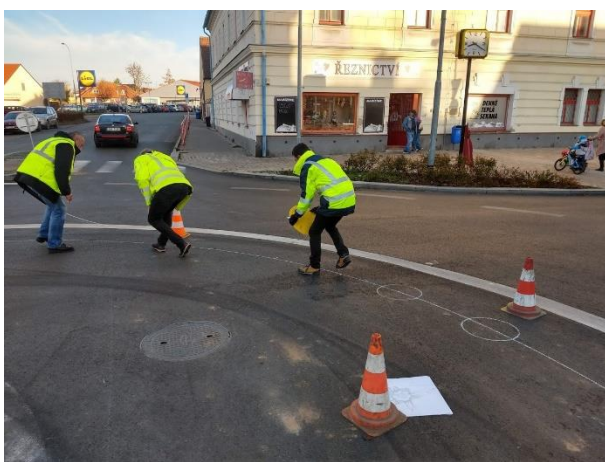
Nejprve bylo provedeno označení pracovního místa pomocí dopravních kuželů a následně rozměření a zakreslení polohy jednotlivých vodicích prvků na vozovku. Na místě byla zjištěna drobná odchylka v poloměru kružnice již vyznačené vnější vodicí čáry, která však nemá na výslednou funkci a tvar křižovatky zásadní vliv.

Obr. 3 – Rozměření polohy lepených prvků ve vnějším kruhu.

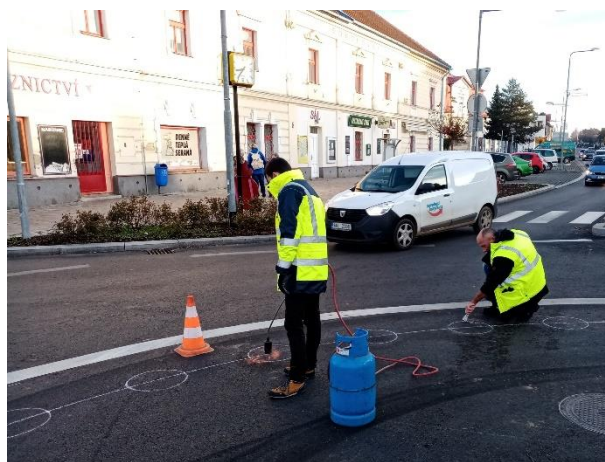
Obr. 4 – Příprava povrchu (čištění, vysoušení zbytkové vlhkosti, ohřívání).

Vzhledem k tomu, že teplota povrchu komunikace i lepených prvků se pohybovala na spodní hranici funkčního rozsahu dvousložkového lepicího systému, bylo provedeno jejich ohřátí pomocí plynového hořáku. Díky tomu byla

zároveň odstraněná zbytková kondenzační vlhkost vozovky. Dále proběhlo mechanické odstranění nečistot z lepených míst pomocí škrabky a zametením.

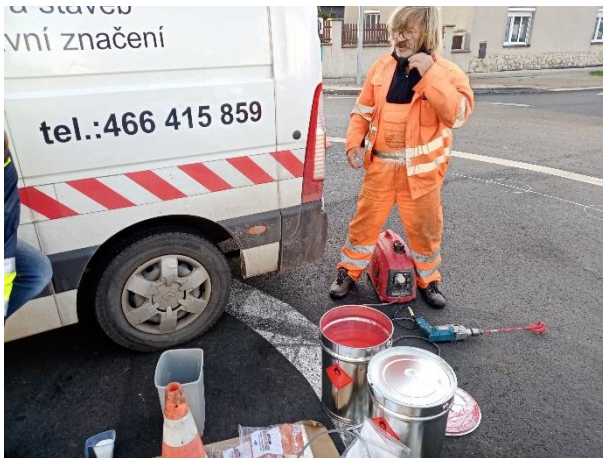
Obr. 5 – Rozmíchání a odvážení lepidla.

Lepidlo bylo aplikováno v souladu s návodem, který tvoří přílohu této zprávy. Lepení bylo prováděno postupně, ve skupinách po 3 prvcích. Pro každý prvek bylo použito cca 0,5 kg namíchaného lepidla, které bylo aplikováno rozlívem na vozovku. Následně byly přilepené prvky vždy řádně zatíženy, každý cca po dobu 20-25 minut.

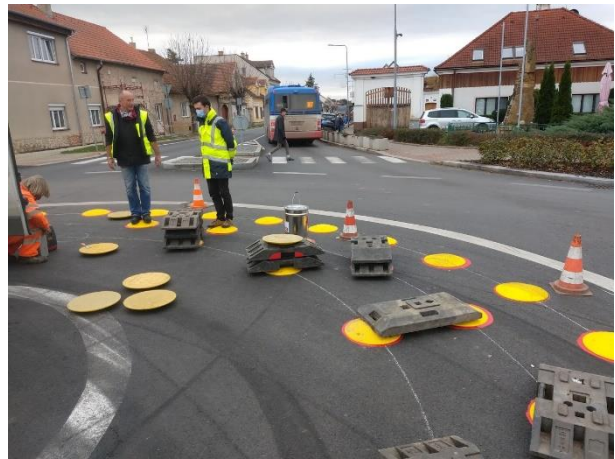
Obr. 6 – Zatěžování přilepených prvků.

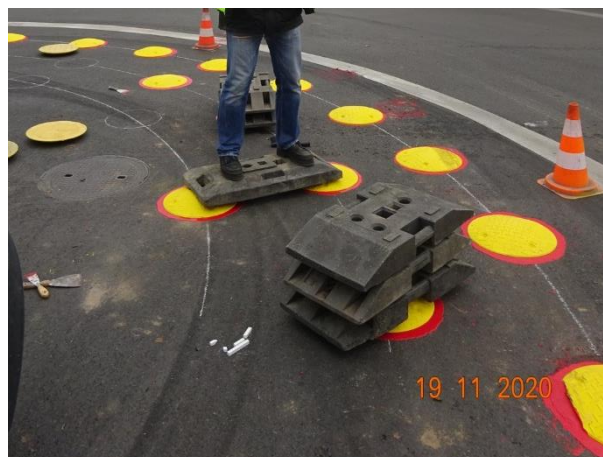
Zhruba po 15 minutách po přilepení prvních prvků na vozovku (ve východní části prstence) došlo k usmýknutí dvou z nich kamionem, který se v křižovatce otáčel a přejel přes ně. Lepidlo již v této době začalo reagovat, nemohlo však ještě prvky dostatečně přidržit. Oba prvky byly posunuty cca o metr ze svého původního umístění, přičemž u jednoho došlo k uštipnutí hrany, které však nebude mít vliv na funkci.

Obr. 7 – Stopa lepidla po projetí kamionu. Uštipnutá hrana byla doplněna pomocí lepidla.

Riziko přejezdění přes nedostatečně vytvrzené prvky je daní za jejich instalaci za plného provozu. Vzhledem k tomu, že do Rudné je po silnici II/605 dopravním značením zakázán vjezd tranzitních nákladních vozidel nad 12 tun hmotnosti, nebyl jejich pohyb předpokládán. Navíc zde kamion provedl nestandardní křižovatkový pohyb (otočení do protisměru). V praxi bylo ověřeno, že ani návěšová souprava není nucena při průjezdu křižovatkou po silnici II/605 (v přímé) přejezdět přes středový ostrov/prsteneček.

Prvky byly následně očištěny, na vozovku bylo nanášeno nové lepidlo a polštáře byly umístěny zpět na původní místa a zatíženy.

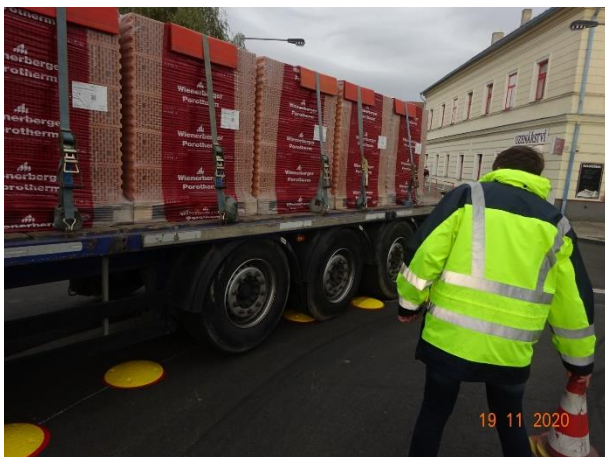
V průběhu lepení došlo ještě ke dvěma dalším přejezdům kamiónů přes přilepené prvky. Díky tomu bylo zjištěno, že **již za 30 minut** od nalepení vykazuje lepidlo dostatečnou tuhost a **lepené prvky zůstávají stabilní**. Následující fotografie tyto situace dokumentují. Průjezd kamionů byl řízen pracovníky zhotovitele.

Obr. 8 – Přejezd plně naloženým návěsem po 30 min.

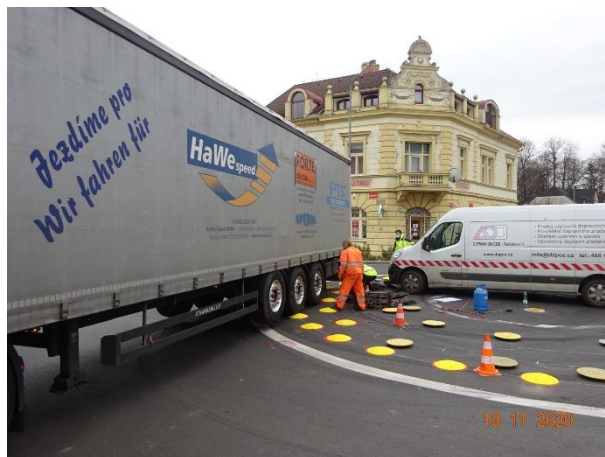
Obr. 9 – Přejezd kamionu cca po 1 hodině od nalepení.

V obou případech již prvky zůstaly na svých místech. Potvrdily se tedy výrazně lepší vlastnosti nového lepidla LEAPLAST ANTISMYK, kdy původně užívané lepidlo mělo čas vytvrzení až cca 4 hodiny.

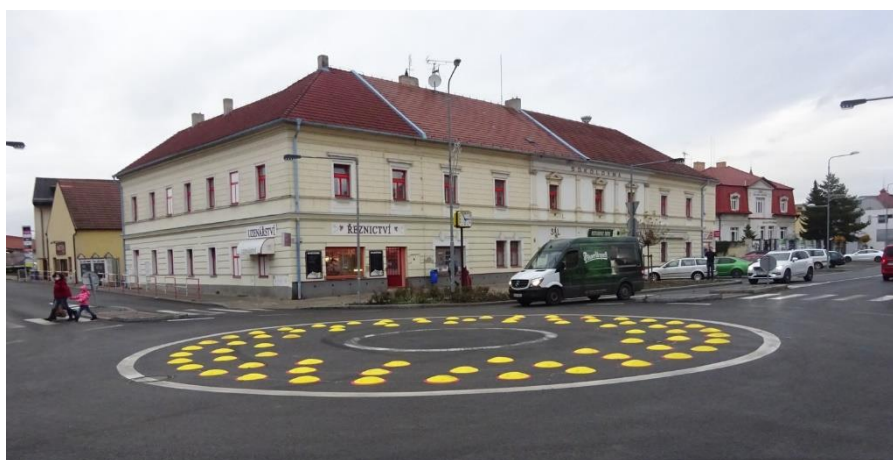
Obr. 10 – Hotová křižovatka uvedená do provozu, cca v 15:00 hodin.
