Místa pro přecházení II – zkušenosti z jejich realizace v extravidánu

Ing. Petr Novotný, projektant dopravních staveb, petr.novotny@ateliermok.eu

Se změnou pohledu na bezpečnost uživatelů pozemních komunikací se i v Česku začínají prosazovat netradiční opatření – místa pro přecházení. Článek popisuje přípravu a realizaci takového místa v extravidánu na silnici II/322 poblíž železniční stanice Řečany nad Labem.

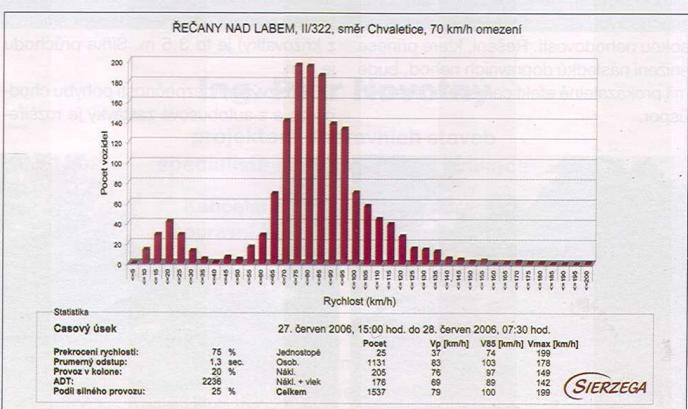
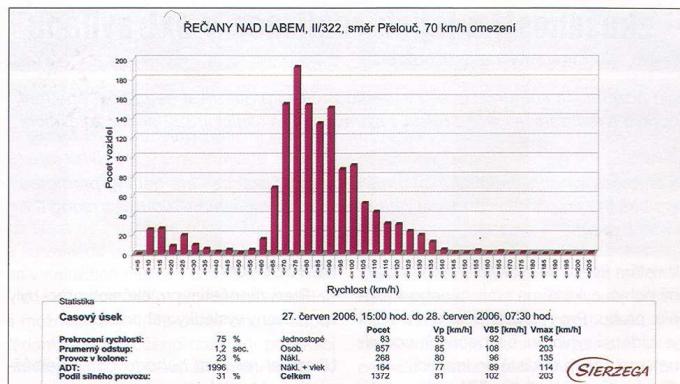
Histogramy rozložení rychlosťí profilu 3 jsou v grafech.

V lokalitě bylo ve spolupráci s ČVUT, fakultou dopravní provedeno celodenní měření rychlosťí v 5 profilech v obou směrech. Z výsledků vyplývá, že průměrná aktuální rychlosť osobních vozidel se pohybuje kolem 80 km/h s tím, že v dopoledních hodinách je spíš nižší a narůstá v průběhu dne. Nákladní vozidla bez přívěsu či návěsu jezdí v průměru o cca 5 km/h pomaleji, těžká nákladní vozidla s přívěsem či návěsem jezdí v průměru ještě asi o 2 km/h pomaleji.

Z analýzy profilu 3 v pozdně večerních hodinách (21:30-23:30), kdy lze však ještě očekávat chodce, kteří přijíždějí posledními autobusy a vlaky vyplývá, že osobní vozidla jezdí průměrnou rychlosťí 85 km/h!

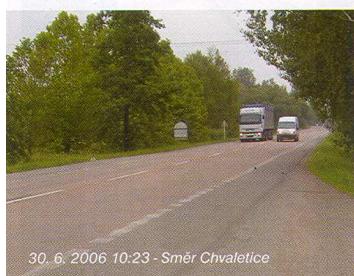
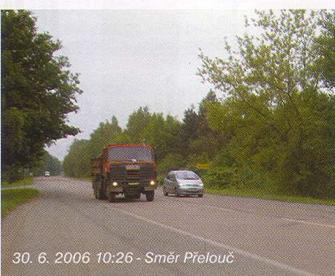
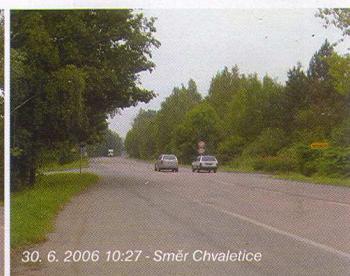
O nedodržování zákazu vypovídají následující fotografie pořízené během 5 minut v pátek 30. června 2006 dopoledne.

30. 6. 2006 10:23 - Směr Chvaletice

30. 6. 2006 10:26 - Směr Přelouč

30. 6. 2006 10:27 - Směr Chvaletice

Ve stejném úseku, ve kterém je snížena maximální povolená rychlosť platí i zákaz přejíždění vozidlem. Tento zákaz je neadekvátně vyznačen pouze svíslou dopravní značkou, na vozovce je vyznačena V 2a – Podélná čára přerušovaná.

Při měření rychlosti bylo zároveň sledováno dodržování zákazu přejíždění.

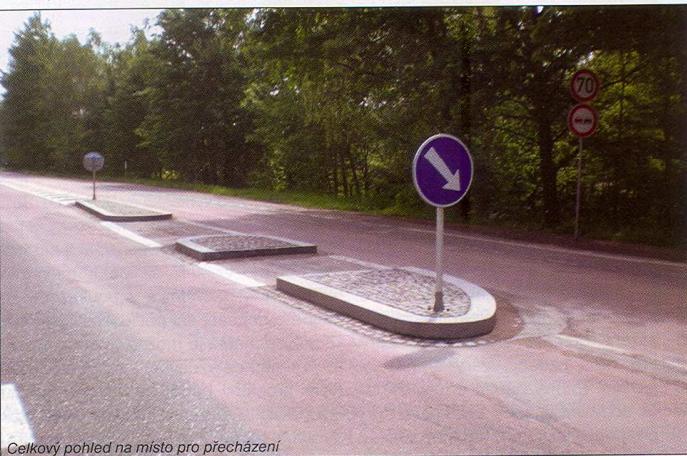
Celkový pohled na místo pro přecházení

Místo pro přecházení je vytvořeno ostrůvkem šířky 2 m s různými délками ochranných zón. Ve směru od Přelouče je délka zón 17 m a v opačném směru (z křižovatky) je to 3,5 m. Šířka průchodu je 3 m.

Ve směru od křižovatky je pro ochranu nástupní plochy použito betonové svodidlo „City block“ délky 6 m.

Aby byla zajištěna dostatečná odolnost proti poškození provozem a trvanlivost z hlediska povětrnosti a agresivních chemických prostředků zimní údržby, je stavebním materiálem kámen (žula). Všechny dopravní značky jsou montovány do patek, aby v případě nárazu a poškození netvořily nebezpečnou překážku a bylo možné je vyměnit.
